次亜塩素酸水対応型噴霧器設置における微生物検査

06H027号

次亜塩素酸水対応型超音波噴霧器設置における微生物検査

東京都内某特別養護老人ホーム

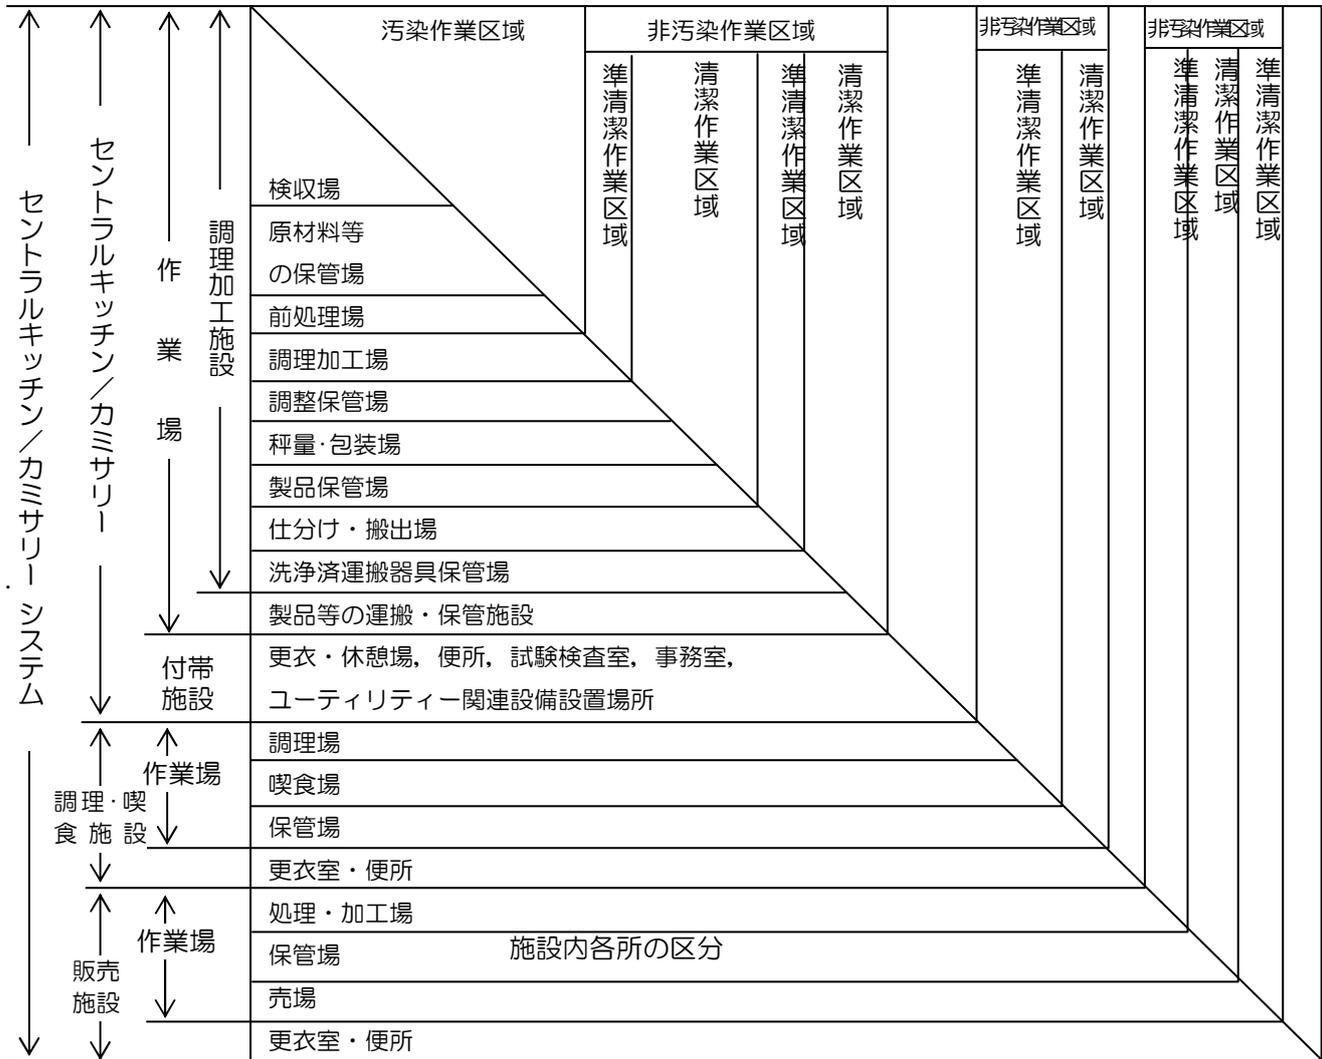
(社)日本食品衛生協会の「セントラルキッチン/カミサリー・システムの衛生規範」によると施設内各場所と作業区域の区分が表示されています。

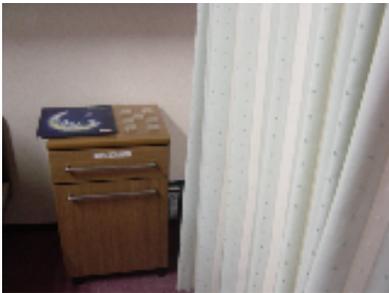
1					
採集場所		一番地 室内			
次亜塩素酸水噴霧前					
現場写真

次亜塩素酸水対応型噴霧器を設置した一番地室内において、噴霧器設置稼動により落下細菌数が62cfuから8cfuになり、87%減少した。学校の教室では落下細菌数10cfu以下という空気管理基準があり、噴霧器未設置では基準をはるかに超えていた。しかし、次亜塩素酸水を噴霧することにより基準内になることが判明した。

菌名	菌数	評価	菌名	菌数	評価
一般細菌	62cfu	×	一般細菌	8cfu	○
大腸菌群	0cfu	○	大腸菌群	0cfu	○
黄色ブドウ球菌	0cfu	○	黄色ブドウ球菌	0cfu	○
